**Государственное бюджетное профессиональное  
общеобразовательное учреждение Республики Крым  
«Симферопольский колледж радиоэлектроники»**

**(Мастерские учебного корпуса № 1)  
г. Симферополь, ул. 1 Конной Армии, 19а**

# **ПАСПОРТ ДОСТУПНОСТИ**

**Акт обследования  
объекта социальной инфраструктуры  
к паспорту доступности  
№ 2**

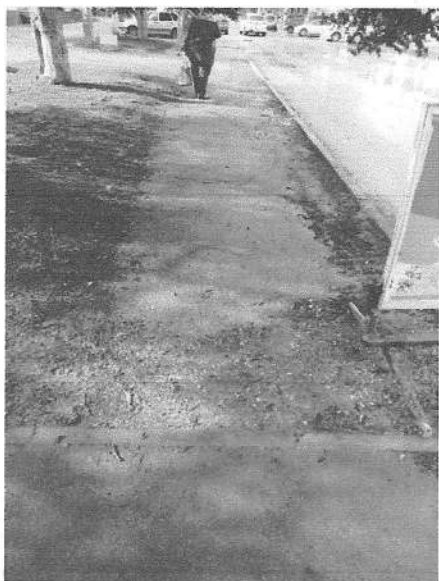
Фото 1

| N<br>п/п | Наименование функционально-планировочного элемента | Наличие элемента | | | Выявленные нарушения и замечания | | Работы по адаптации объектов | |
|---|---|---|---|---|---|---|---|---|
| 1.2 | Путь (пути) движения на территории | есть | - | 1-6 | Покрытие из бетонных плит имеет толщину швов между элементами покрытия более 0,01 м<br><br>Асфальтобетонное покрытие прилегающей территории имеет трещины разрушения | К, О, Г, С, У | Покрытие из бетонных плит должно иметь толщину швов между элементами покрытия не более 0,01 м<br><br>Рекомендуется произвести ремонт асфальтобетонного покрытия | КР, ТР, ТСР |

Комментарий к заключению: территория ГБПОУ РК «Симферопольский колледж радиоэлектроники» не имеет ограждения. Покрытие прилегающей территории из бетонных плит имеет толщину швов между элементами покрытия более 0,01 м, асфальтобетонное покрытие неровное и имеет разрушения. В связи с чем рекомендуется произвести ремонт покрытия прилегающей территории.
